# 車輛認證書

| 品牌 | 福斯 | 出廠年月 | 20175 月 |
| 車系 | 雪狼 | 儀表顯示里程 | 170550 (僅抄錄，不提供保證) |

認證編號：2025-0324-162113-65

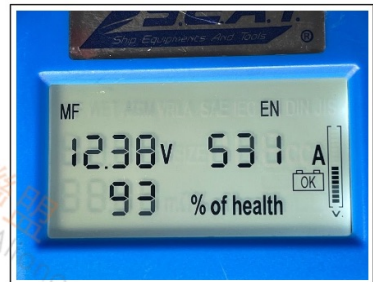
電瓶電壓

| 電瓶<br>電壓值 | 冷氣<br>出風口溫度 | 左前輪<br>胎紋深度 | 右前輪<br>胎紋深度 | 左後輪<br>胎紋深度 | 右後輪<br>胎紋深度 |
|---|---|---|---|---|---|
| 13 V | 6 度 | 7 mm | 7 mm | 7 mm | 7 mm |

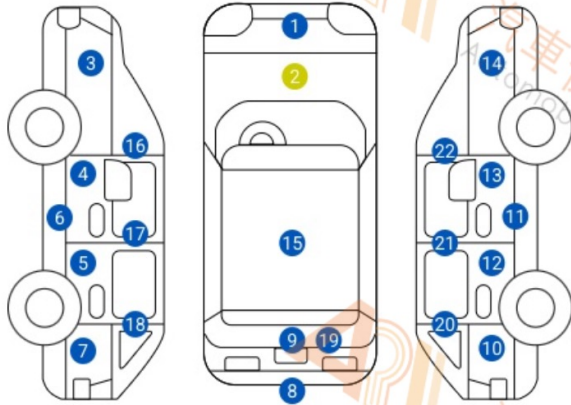
## 車體鈑件檢驗

| 項目 | 正常 | 異常/說明 | 項目 | 正常 | 異常/說明 |
|---|---|---|---|---|---|
| 2前引擎蓋 | | 有更換 | 2方向盤握把 | • | |

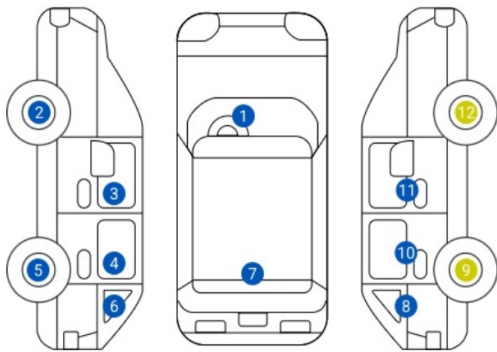
## 玻璃/輪圈檢驗

| 項目 | 正常 | 異常/說明 |
|---|---|---|
| 9右後輪圈 | | 刮痕 |
| 12右前輪圈 | | 刮痕 |
