# 車輛鑑定書

SENTRA

認證編號: 2025-0410-171841-37

認證日期: 2025/4/11

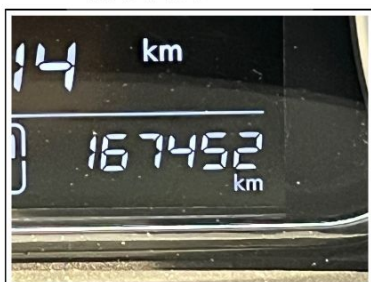
儀表顯示里程

167452 KM

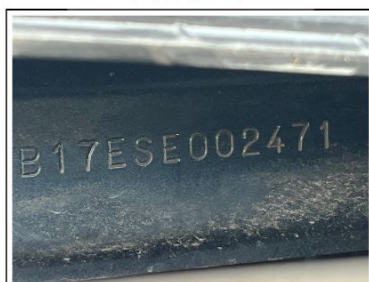
車身號碼

B17ESE002471

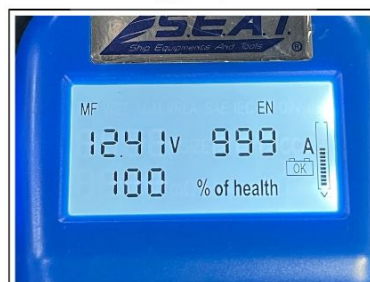
電瓶電壓

12.41 V

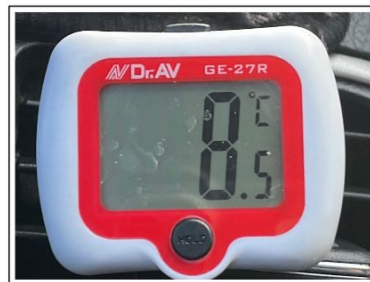
冷氣出風口溫度

8.5 度
