# 車輛鑑定書

BMW

320I

認證編號: 2025-0423-121020-15

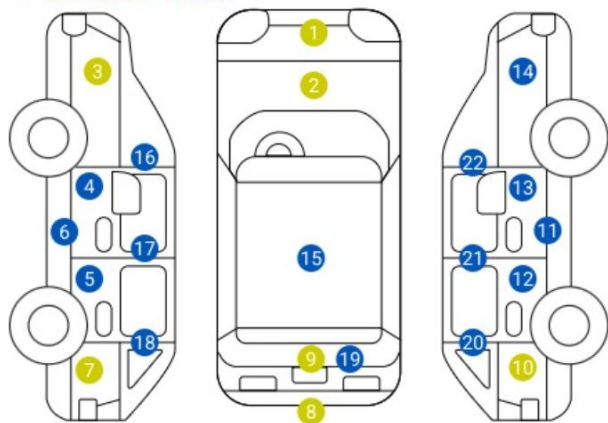
## 車體鈑件檢驗

| 項目 | 無 | 異常/說明 | 項目 | 無 | 異常/說明 |
|---|---|---|---|---|---|
| 01 前保險桿 | | 飛石痕,刮痕 | 01 儀錶板外觀/電控 | | 刮痕、磨擦痕 |
| 02 前引擎蓋 | | 有更換,刮痕 | 02 方向盤握把 | ● | |
| 03 左前葉子板 | | 凹痕 | 03 左前座椅外觀/電控 | ● | |
| 07 左後葉子板 | | 刮痕 | 07 右後車門飾板/按鍵 | ● | |
| 08 後保險桿 | | 刮痕 | 08 第3排座椅外觀/電控 | ● | |
| 09 後車廂蓋 | | 刮痕 | 09 右前車門飾板/按鍵 | ● | |
| 10 右後葉子板 | | 刮痕、凹痕 | 10 右前座椅外觀/電控 | ● | |

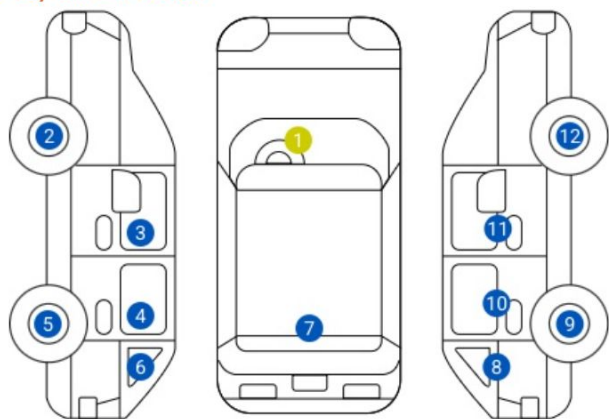
## 玻璃/輪圈檢驗

| 項目 | 無 | 異常 / 說明 |
|---|---|---|
| 01 前檔 | | 飛石刮傷 |

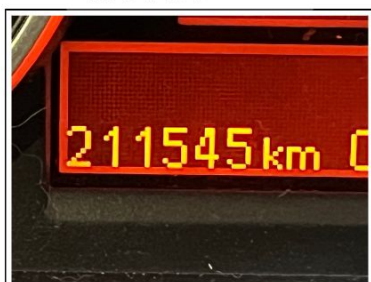
儀表顯示里程

儀表里程數

211545 KM

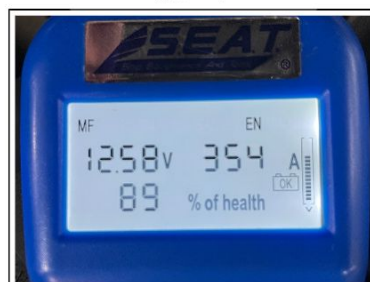
電瓶電壓

電瓶  
電壓值

12.58 V

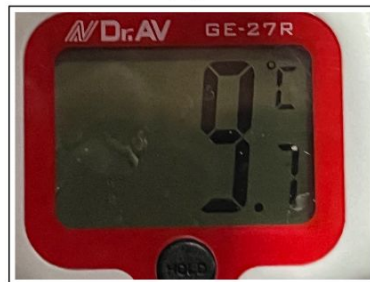
冷氣出風口溫度

冷氣  
出風口溫度

9.7 度
