# 車輛鑑定書

認證編號: 2025-0502-113937-34

品牌車系 豐田 ALTIS

車身號碼 ZWE211~0017246

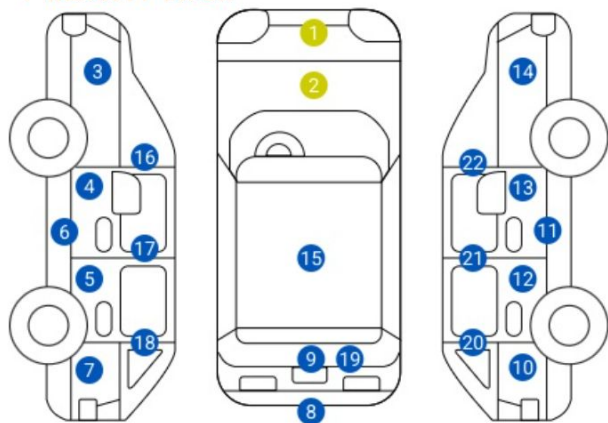
## 車體鈑件檢驗

| 項目 | 無 | 異常/說明 | 項目 | 無 | 異常/說明 |
|---|---|---|---|---|---|
| 01 前保險桿 | | 飛石痕,刮痕 | 01 儀錶板外觀/電控 | ● | |
| 02 前引擎蓋 | | 有更換 | 02 方向盤握把 | ● | |

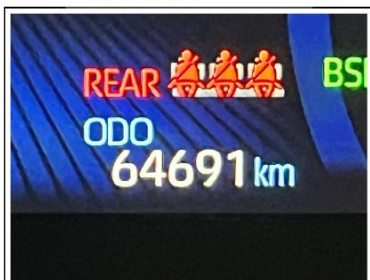
儀表顯示里程

64691 KM

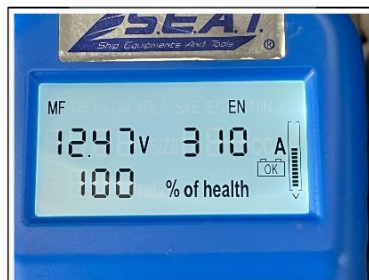
電瓶電壓

12.47 V

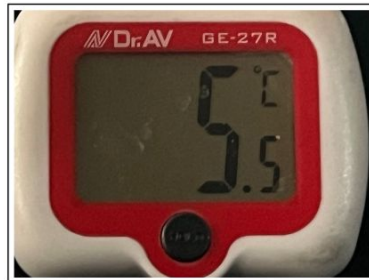
冷氣出風口溫度

5.5 度
