# 車輛鑑定書

LEXUS

NX300

認證編號: 2025-0505-115158-56

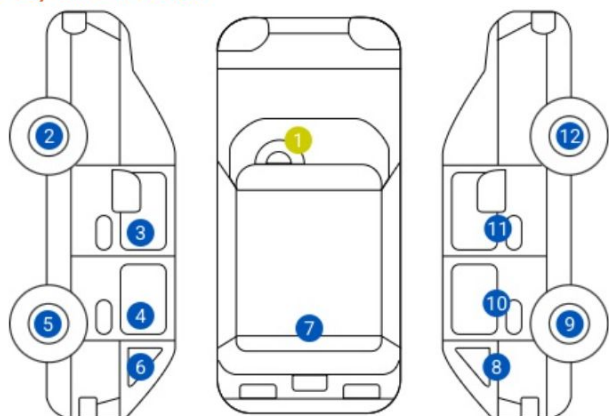
## 玻璃/輪圈檢驗

| 項目 | 無 | 異常 / 說明 |
|---|---|---|
| 01 前檔 | | 飛石刮傷 |

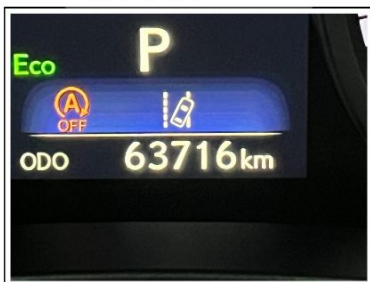
儀表顯示里程

63716 KM

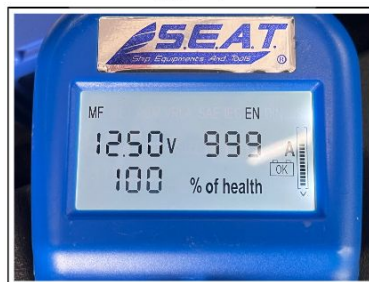
電瓶電壓

12.5 V

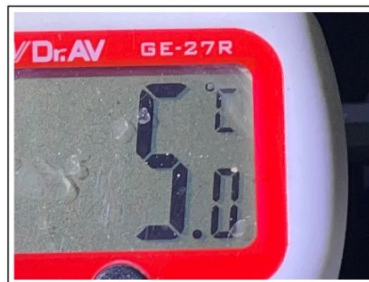
冷氣出風口溫度

5 度
