# 車輛鑑定書

本田

CRV

認證編號: 2025-0513-161244-49

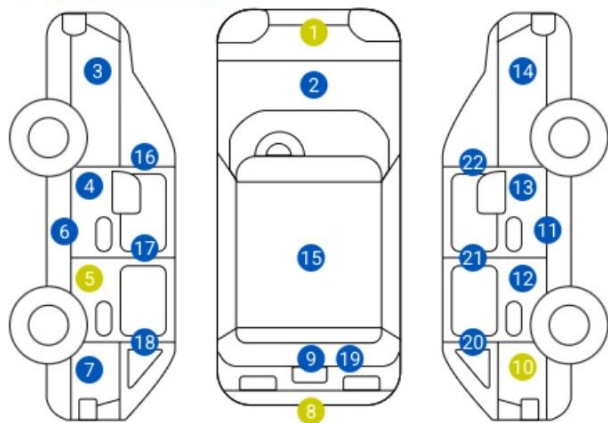
## 車體鈑件檢驗

| 項目 | 無 | 異常/說明 | 項目 | 無 | 異常/說明 |
|---|---|---|---|---|---|
| 01 前保險桿 | | 刮痕、凹痕 | 01 儀錶板外觀/電控 | ● | |
| 05 左後車門 | | 凹痕 | 05 左後車門飾板/按鍵 | ● | |
| 08 後保險桿 | | 刮痕 | 08 第3排座椅外觀/電控 | ● | |
| 10 右後葉子板 | | 凹痕 | 10 右前座椅外觀/電控 | ● | |

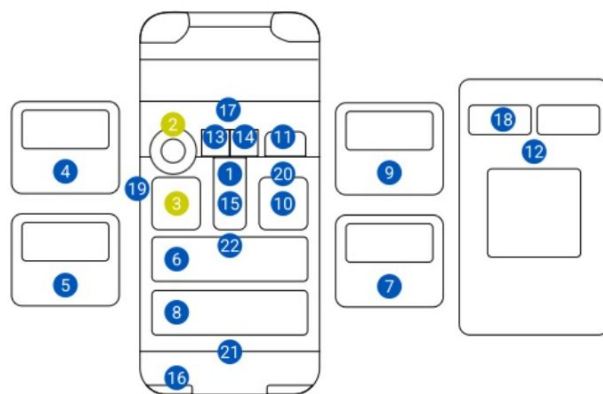
## 內裝檢驗

| 項目 | 無 | 異常/說明 | 項目 | 無 | 異常/說明 |
|---|---|---|---|---|---|
| 02 前引擎蓋 | ● | | 02 方向盤握把 | | 刮痕、磨擦痕 |
| 03 左前葉子板 | ● | | 03 左前座椅外觀/電控 | | 刮痕、磨擦痕 |

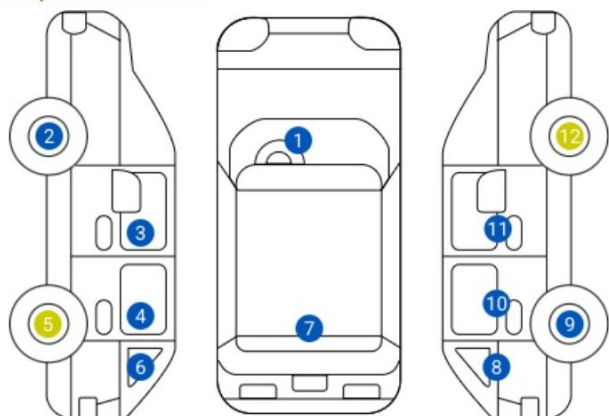
## 玻璃/輪圈檢驗

| 項目 | 無 | 異常/說明 |
|---|---|---|
| 05 左後輪圈 | | 刮痕 |
| 12 右前輪圈 | | 刮痕 |
