# 車輛鑑定書

本田

CRV

認證編號: 2025-0521-123345-84

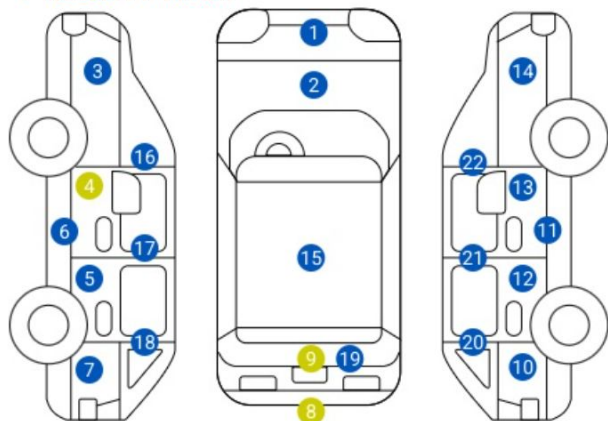
## 車體鈑件檢驗

| 項目 | 無 | 異常/說明 | 項目 | 無 | 異常/說明 |
|---|---|---|---|---|---|
| 04 左前車門 | | 凹痕 | 04 左前車門飾板/按鍵 | ● | |
| 08 後保險桿 | | 有更換 | 08 第3排座椅外觀/電控 | ● | |
| 09 後車廂蓋 | | 有更換 | 09 右前車門飾板/按鍵 | ● | |

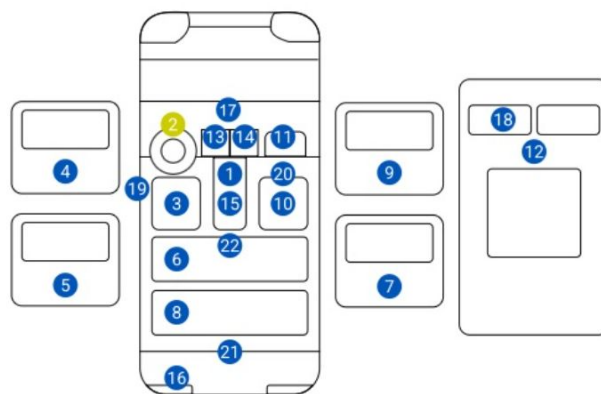
## 內裝檢驗

| 項目 | 無 | 異常/說明 | 項目 | 無 | 異常/說明 |
|---|---|---|---|---|---|
| 02 前引擎蓋 | ● | | 02 方向盤握把 | | 刮痕、磨擦痕 |

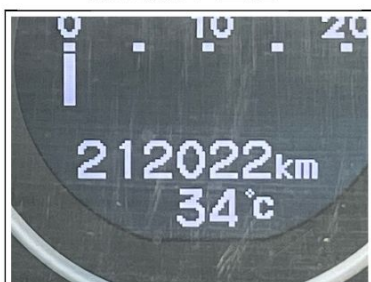
儀表顯示里程

212022 KM

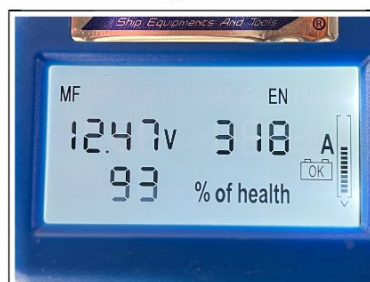
電瓶電壓

12.47 V

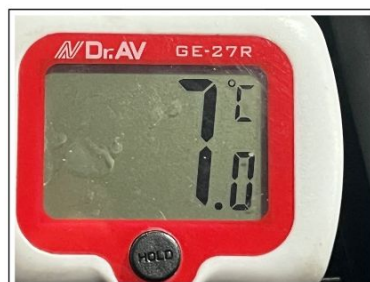
冷氣出風口溫度

7 度
