汽車保障認證優質聯盟  
Automobile Quality Assurance Alliance

# 車輛鑑定書

認證編號: 2025-0529-152941-31

品牌車系 豐田 VIOS

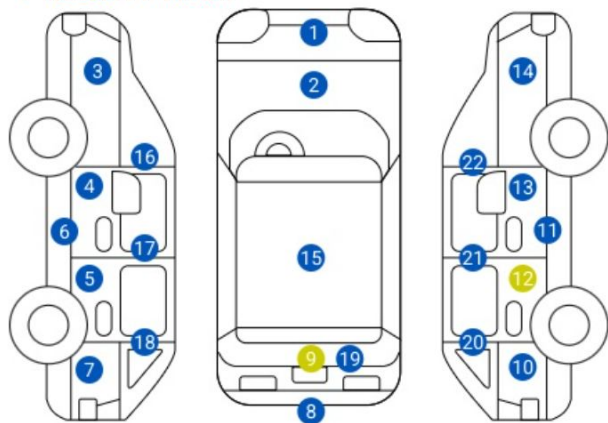
## 車體鈑件檢驗

| 項目 | 無 | 異常/說明 | 項目 | 無 | 異常/說明 |
|---|---|---|---|---|---|
| 09 後車廂蓋 | | 有更換 | 09 右前車門飾板/按鍵 | ● | |
| 12 右後車門 | | 凹痕 | 12 天花板/天窗機能 | ● | |

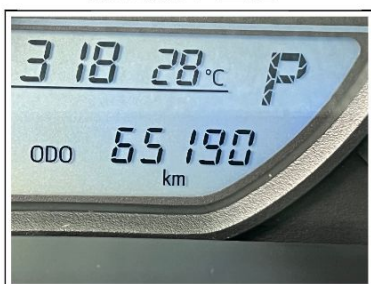
儀表顯示里程

65190 KM

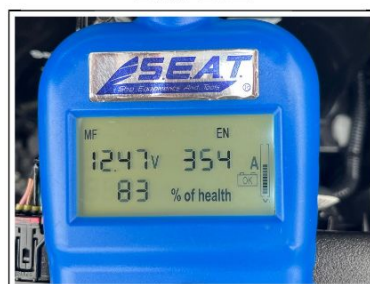
電瓶電壓

12.47 V

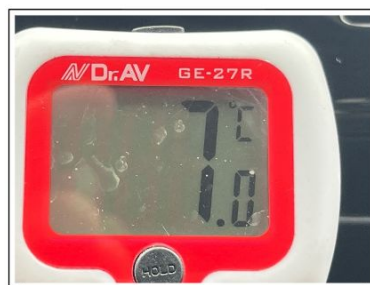
冷氣出風口溫度

7 度
