汽車保障認證優質聯盟  
Automobile Quality Assurance Alliance

# 車輛鑑定書

認證編號: 2025-0604-103546-55

品牌車系 賓士 C200

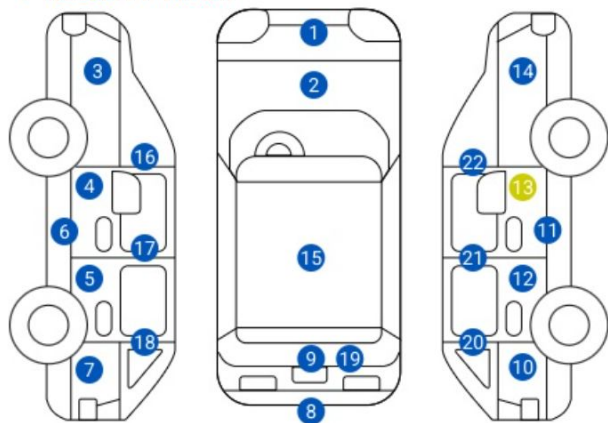
## 車體鈑件檢驗

| 項目 | 無 | 異常/說明 | 項目 | 無 | 異常/說明 |
|---|---|---|---|---|---|
| 13 右前車門 | | 有更換 | 13 音響與多媒體 | ● | |

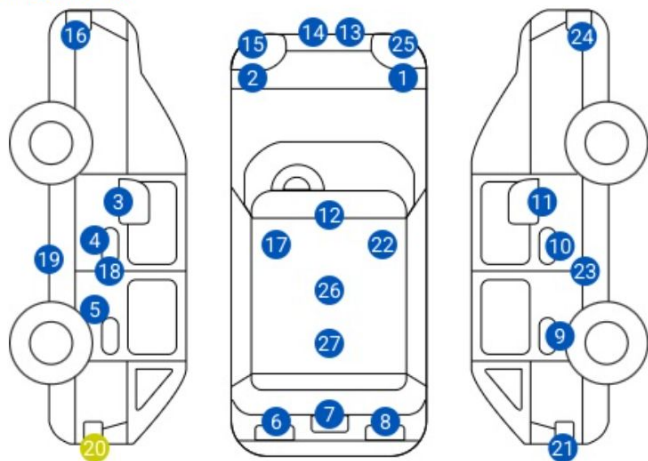
## 外觀檢驗

| 項目 | 無 | 異常/說明 |
|---|---|---|
| 20 左後方向燈 | | 龜裂細痕 |
