# 車輛鑑定書

2019 年 5 月

CAMRY

認證編號: 2025-0604-153346-98

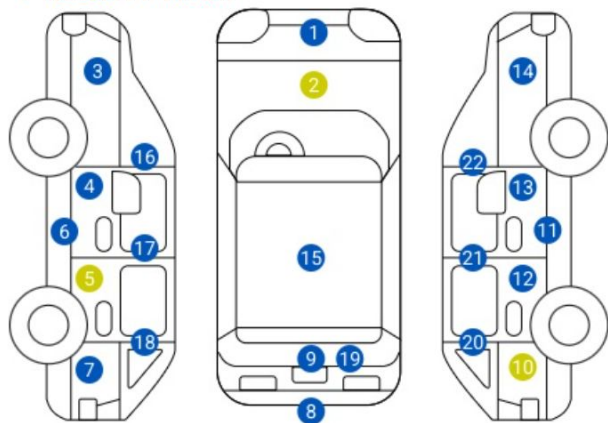
## 車體鈑件檢驗

| 項目 | 無 | 異常/說明 | 項目 | 無 | 異常/說明 |
|---|---|---|---|---|---|
| 02 前引擎蓋 | | 飛石痕 | 02 方向盤握把 | ● | |
| 05 左後車門 | | 刮痕 | 05 左後車門飾板/按鍵 | ● | |
| 10 右後葉子板 | | 凹痕 | 10 右前座椅外觀/電控 | ● | |

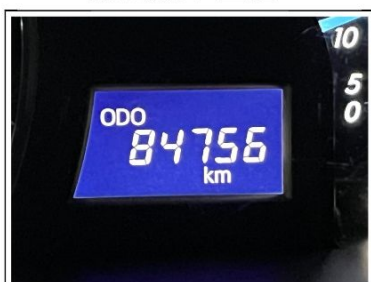
儀表顯示里程

84756 KM

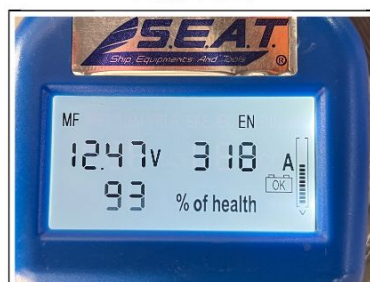
電瓶電壓

12.47 V

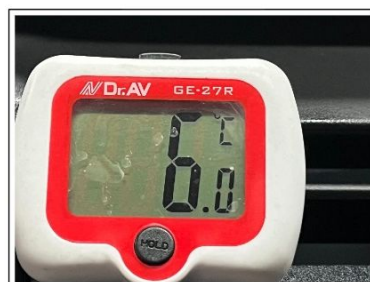
冷氣出風口溫度

6 度
