# 車輛鑑定書

中華

DELICA

認證編號: 2025-0617-170630-74

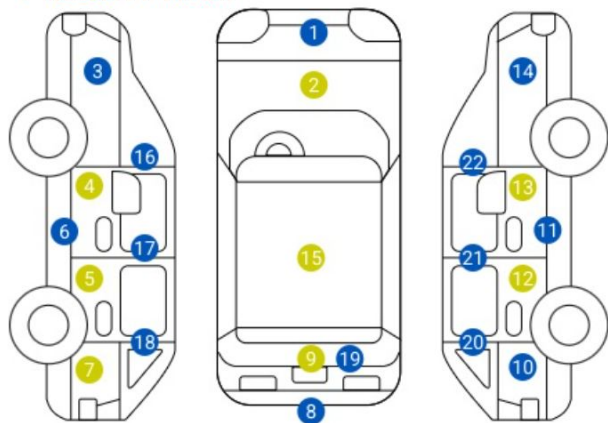
## 車體鈑件檢驗

| 項目 | 無 | 異常/說明 | 項目 | 無 | 異常/說明 |
|---|---|---|---|---|---|
| 02 前引擎蓋 | | 飛石痕 | 02 方向盤握把 | ● | |
| 04 左前車門 | | 刮痕、凹痕 | 04 左前車門飾板/按鍵 | ● | |
| 05 左後車門 | | 有更換,刮痕 | 05 左後車門飾板/按鍵 | ● | |
| 07 左後葉子板 | | 刮痕 | 07 右後車門飾板/按鍵 | ● | |
| 09 後車廂蓋 | | 刮痕 | 09 右前車門飾板/按鍵 | ● | |
| 12 右後車門 | | 刮痕 | 12 天花板/天窗機能 | ● | |
| 13 右前車門 | | 刮痕、凹痕 | 13 音響與多媒體 | ● | |
| 15 車頂 | | 刮痕、凹痕 | 15 中央扶手/置物 | ● | |

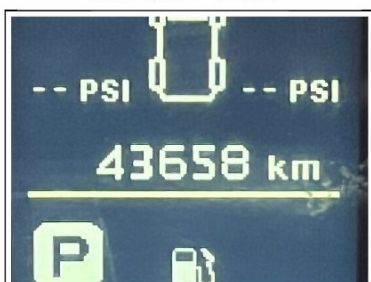
儀表顯示里程

43658 KM

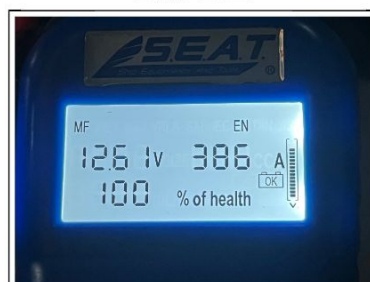
電瓶電壓

12.61 V

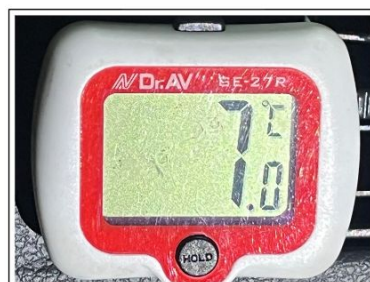
冷氣出風口溫度

7 度
