# 車輛鑑定書

本田

FIT油電

認證編號: 2025-0716-161639-81

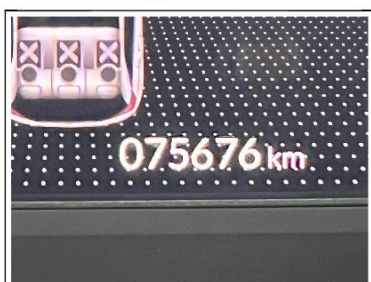
儀表顯示里程

75676 KM

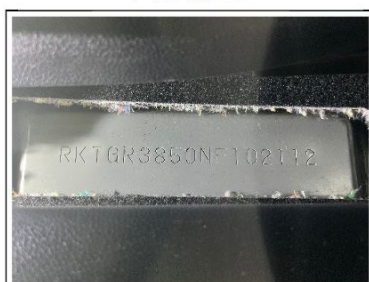
車身號碼

正常

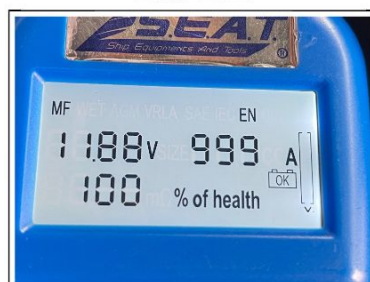
電瓶電壓

11.88 V

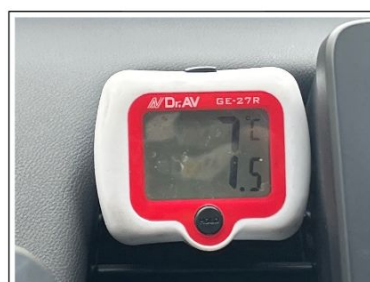
冷氣出風口溫度

7.5 度
