汽車保障認證優質聯盟  
Automobile Quality Assurance Alliance

# 車輛鑑定書

YARIS

認證編號: 2025-0716-171820-27

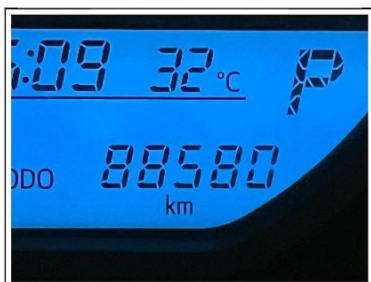
儀表顯示里程

88580 KM

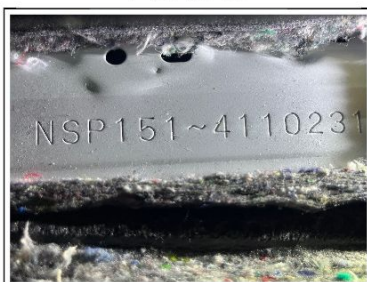
車身號碼

NSP151~4110231

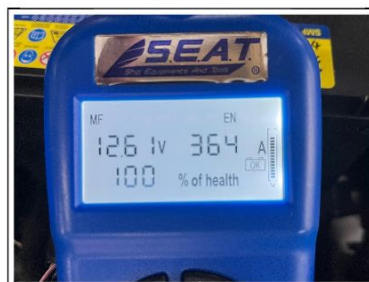
電瓶電壓

12.61 V

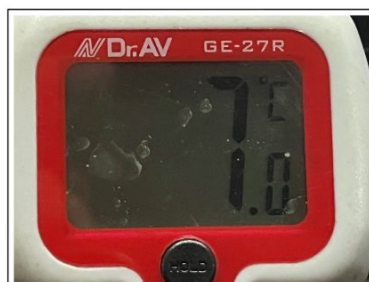
冷氣出風口溫度

7 度
