# 車輛鑑定書

福斯

TIGUAN 330 TSI

認證編號: 2025-0722-112659-44

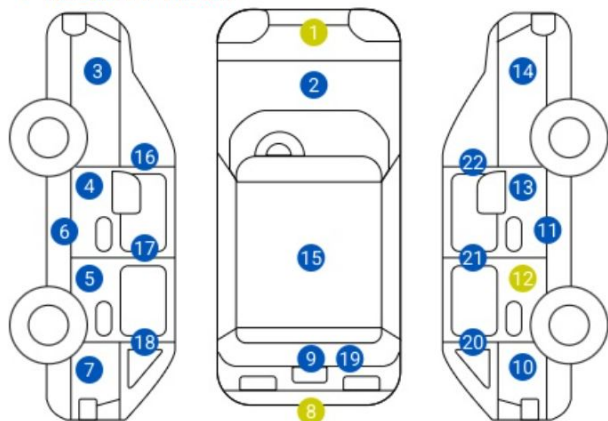
## 車體鈑件檢驗

| 項目 | 無 | 異常/說明 | 項目 | 無 | 異常/說明 |
|---|---|---|---|---|---|
| 01 前保險桿 | | 飛石痕 | 01 儀錶板外觀/電控 | ● | |
| 08 後保險桿 | | 刮痕 | 08 第3排座椅外觀/電控 | ● | |
| 12 右後車門 | | 凹痕 | 12 天花板/天窗機能 | ● | |

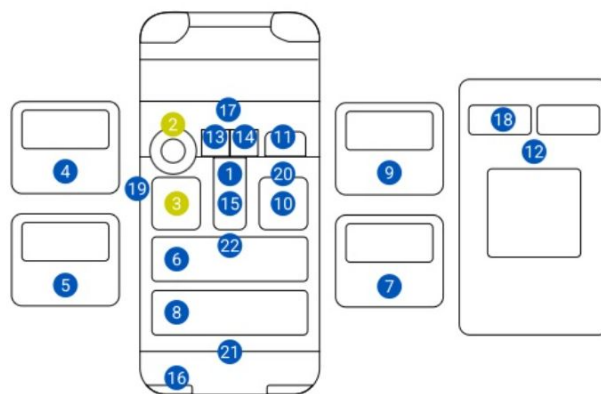
## 內裝檢驗

| 項目 | 無 | 異常/說明 | 項目 | 無 | 異常/說明 |
|---|---|---|---|---|---|
| 02 前引擎蓋 | ● | | 02 方向盤握把 | | 刮痕、磨擦痕 |
| 03 左前葉子板 | ● | | 03 左前座椅外觀/電控 | | 刮痕、磨擦痕 |

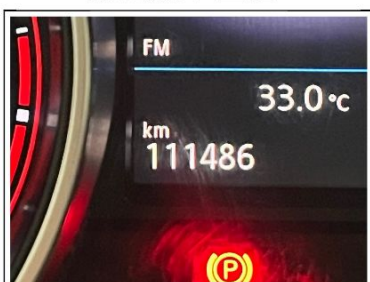
儀表顯示里程

111486 KM

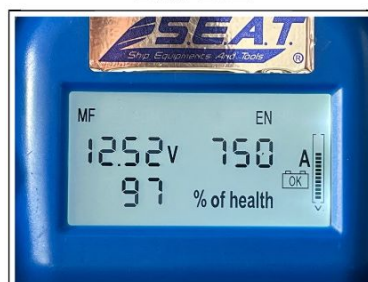
電瓶電壓

12.52 V

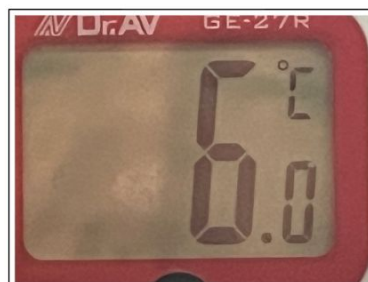
冷氣出風口溫度

6 度
