汽車保障認證優質聯盟  
Automobile Quality Assurance Alliance

# 車輛鑑定書

ALTIS

認證編號: 2025-0724-95208-72

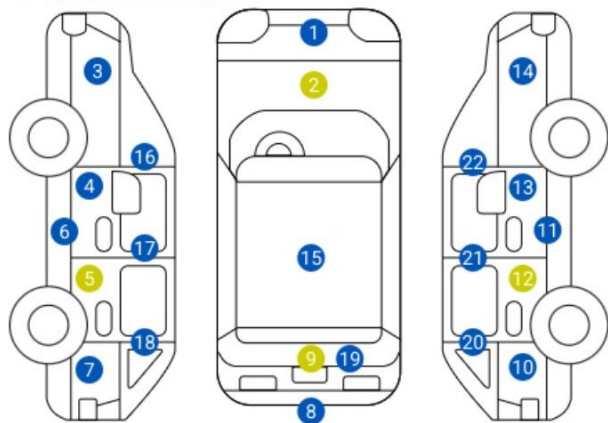
## 車體鈑件檢驗

| 項目 | 無 | 異常/說明 | 項目 | 無 | 異常/說明 |
|---|---|---|---|---|---|
| 02 前引擎蓋 | | 飛石痕 | 02 方向盤握把 | ● | |
| 05 左後車門 | | 凹痕 | 05 左後車門飾板/按鍵 | ● | |
| 09 後車廂蓋 | | 有更換 | 09 右前車門飾板/按鍵 | ● | |
| 12 右後車門 | | 凹痕 | 12 天花板/天窗機能 | ● | |

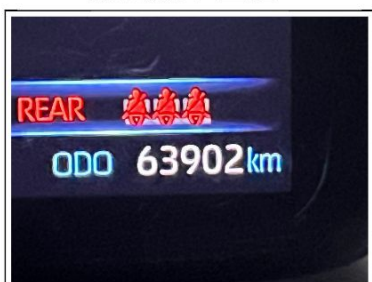
儀表顯示里程

63902 KM

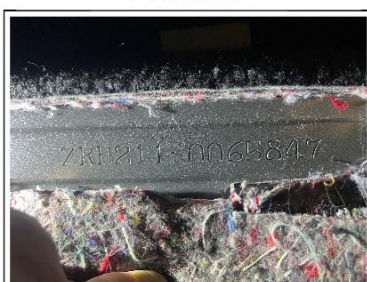
車身號碼

正常

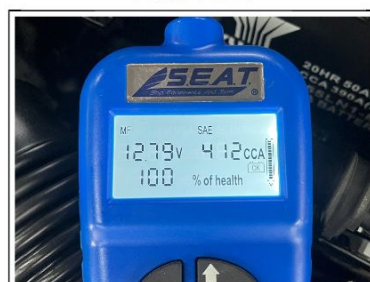
電瓶電壓

12.79 V

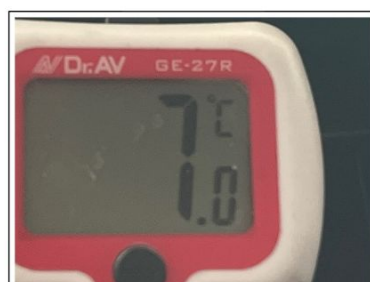
冷氣出風口溫度

7 度
