汽車保障認證優質聯盟  
Automobile Quality Assurance Alliance

# 車輛鑑定書

VIOS

認證編號: 2025-0725-152458-97

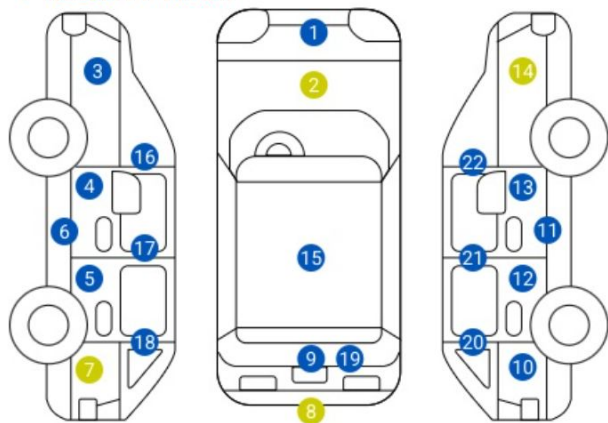
## 車體鈑件檢驗

| 項目 | 無 | 異常/說明 | 項目 | 無 | 異常/說明 |
|---|---|---|---|---|---|
| 02 前引擎蓋 | | 飛石痕 | 02 方向盤握把 | | 刮痕、磨擦痕 |
| 07 左後葉子板 | | 凹痕 | 07 右後車門飾板/按鍵 | ● | |
| 08 後保險桿 | | 刮痕 | 08 第3排座椅外觀/電控 | ● | |
| 14 右前葉子板 | | 凹痕 | 14 空調面板 按鈕 | ● | |

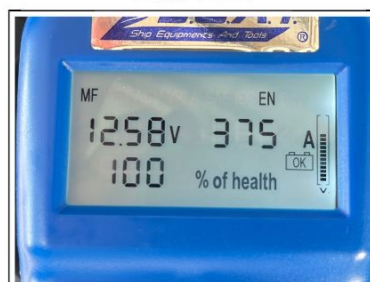
電瓶電壓

12.58 V

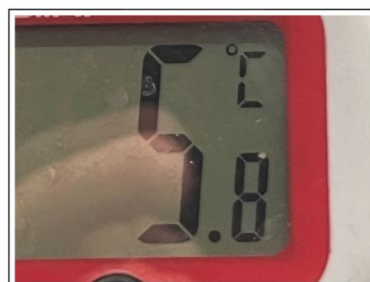
冷氣出風口溫度

5.8 度
