# 車輛鑑定書

納智捷

M7

認證編號: 2025-0731-172503-91

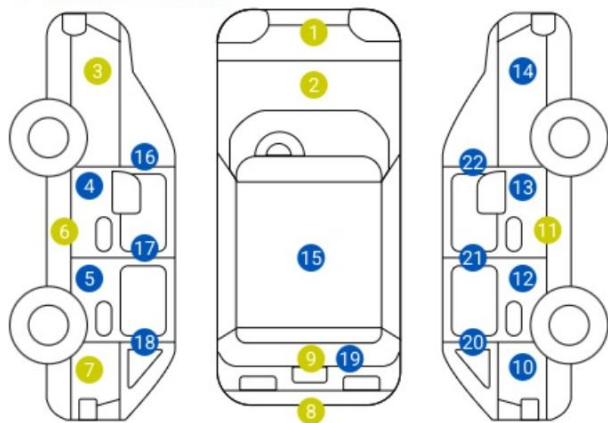
## 車體鈑件檢驗

| 項目 | 無 | 異常/說明 | 項目 | 無 | 異常/說明 |
|---|---|---|---|---|---|
| 01 前保險桿 | | 飛石痕,刮痕 | 01 儀錶板外觀/電控 | ● | |
| 02 前引擎蓋 | | 飛石痕 | 02 方向盤握把 | | 刮痕、磨擦痕 |
| 03 左前葉子板 | | 刮痕 | 03 左前座椅外觀/電控 | ● | |
| 06 左戶定外板 | | 刮痕、凹痕 | 06 後座座椅外觀/電控 | ● | |
| 07 左後葉子板 | | 凹痕 | 07 右後車門飾板/按鍵 | ● | |
| 08 後保險桿 | | 刮痕,凹痕 | 08 第3排座椅外觀/電控 | ● | |
| 09 後車廂蓋 | | 刮痕、凹痕 | 09 右前車門飾板/按鍵 | ● | |
| 11 右戶定外板 | | 刮痕、凹痕 | 11 手套箱 | ● | |

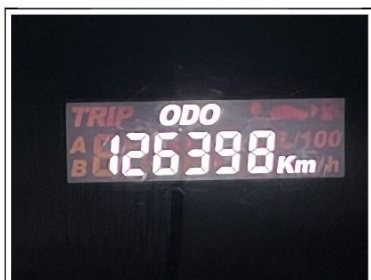
儀表顯示里程

126398 KM

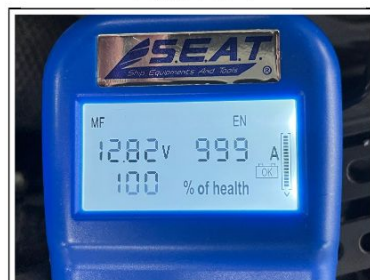
電瓶電壓

12.82 V

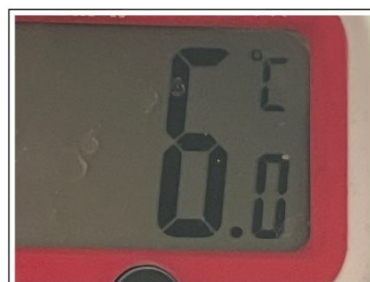
冷氣出風口溫度

6 度
