# 車輛鑑定書

LEXUS

RX300

認證編號: 2025-0818-152642-61

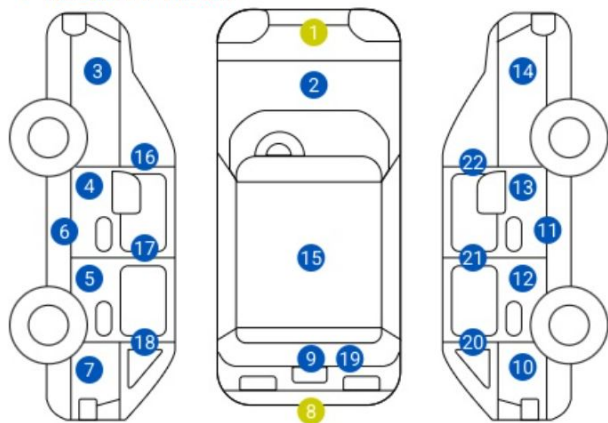
## 車體鈑件檢驗

| 項目 | 無 | 異常/說明 | 項目 | 無 | 異常/說明 |
|---|---|---|---|---|---|
| 01 前保險桿 | | 刮痕、凹痕 | 01 儀錶板外觀/電控 | ● | |
| 08 後保險桿 | | 刮痕 | 08 第3排座椅外觀/電控 | ● | |

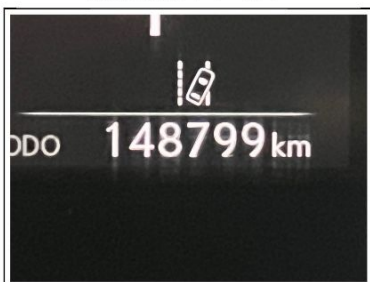
儀表顯示里程

148799 KM

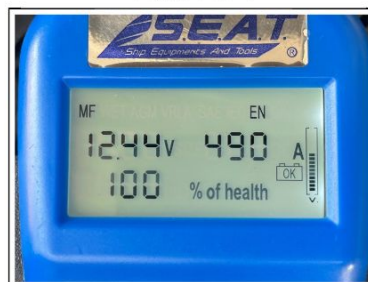
電瓶電壓

12.44 V

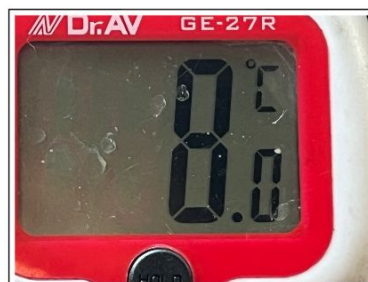
冷氣出風口溫度

8 度
