汽車保障認證優質聯盟  
Automobile Quality Assurance Alliance

# 車輛鑑定書

VIOS

認證編號: 2025-0819-172507-19

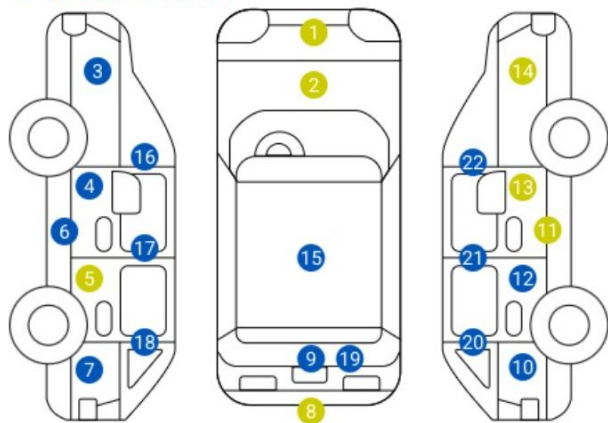
## 車體鈑件檢驗

| 項目 | 無 | 異常/說明 | 項目 | 無 | 異常/說明 |
|---|---|---|---|---|---|
| 01 前保險桿 | | 飛石痕,刮痕 | 01 儀錶板外觀/電控 | ● | |
| 02 前引擎蓋 | | 飛石痕,刮痕 | 02 方向盤握把 | | 刮痕、磨擦痕,破損、洞跡 |
| 05 左後車門 | | 刮痕、凹痕 | 05 左後車門飾板/按鍵 | ● | |
| 08 後保險桿 | | 刮痕 | 08 第3排座椅外觀/電控 | ● | |
| 11 右戶定外板 | | 刮痕、凹痕 | 11 手套箱 | ● | |
| 13 右前車門 | | 凹痕 | 13 音響與多媒體 | ● | |
| 14 右前葉子板 | | 凹痕 | 14 空調面板 按鈕 | ● | |

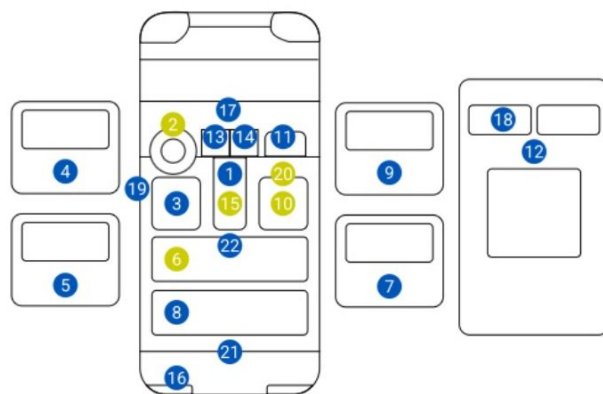
## 內裝檢驗

| 項目 | 無 | 異常/說明 | 項目 | 無 | 異常/說明 |
|---|---|---|---|---|---|
| 06 左戶定外板 | ● | | 06 後座座椅外觀/電控 | | 刮痕、磨擦痕 |
| 10 右後葉子板 | ● | | 10 右前座椅外觀/電控 | | 刮痕、磨擦痕 |
| 15 車頂 | ● | | 15 中央扶手/置物 | | 刮痕、磨擦痕 |
| 20 右C/D柱外板 | ● | | 20 地毯 | | 菸疤、焦痕(燒焦洞跡) |

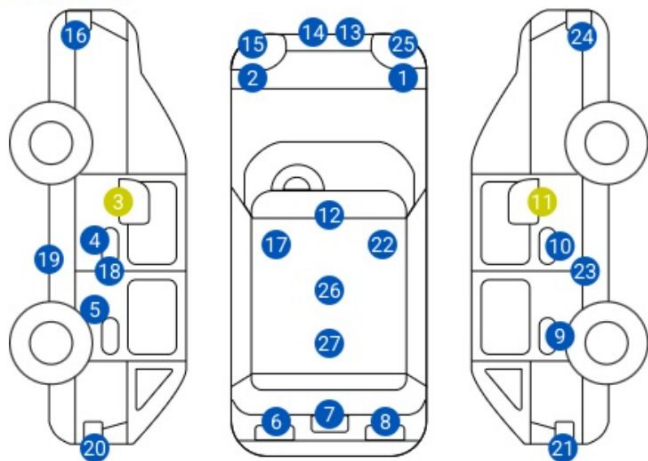
## 外觀檢驗

| 項目 | 無 | 異常 / 說明 |
|---|---|---|
| 03 左後照鏡 | | 漆面剝落 |

| 項目 | 無 | 異常/說明 |
|---|---|---|
| 11 右後照鏡 | | 漆面剝落 |

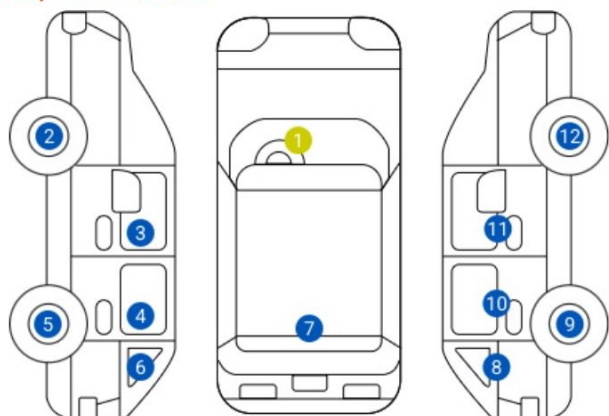
## 玻璃/輪圈檢驗

| 項目 | 無 | 異常 / 說明 |
|---|---|---|
| 01 前檔 | | 飛石刮傷 |

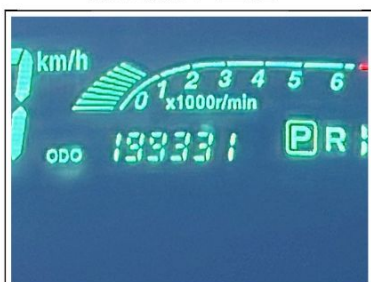
儀表顯示里程

199331 KM

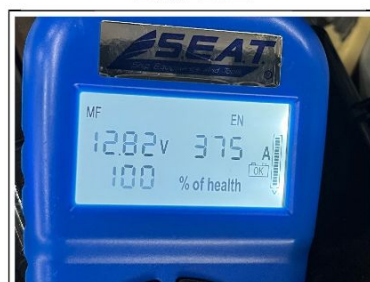
電瓶電壓

12.82 V

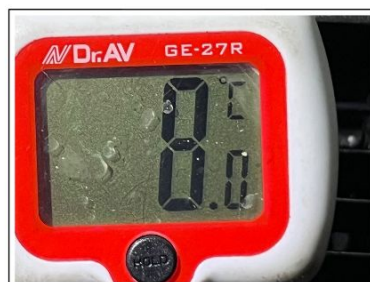
冷氣出風口溫度

8 度
