# 車輛鑑定書

認證編號: 2025-0821-92601-61

認證日期: 2025/8/21

品牌車系 福斯 VENTO

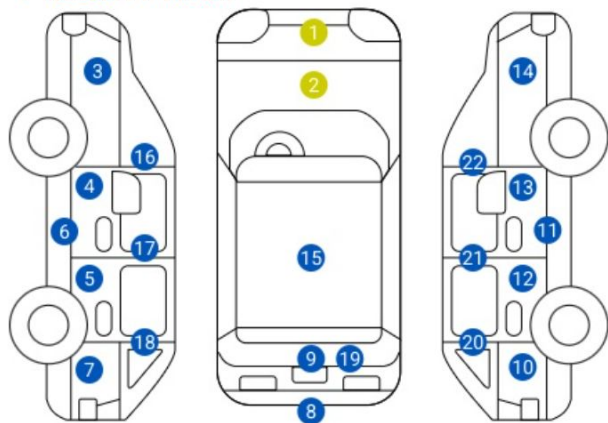
## 車體鈑件檢驗

| 項目 | 無 | 異常/說明 | 項目 | 無 | 異常/說明 |
|---|---|---|---|---|---|
| 01 前保險桿 | | 飛石痕,刮痕 | 01 儀錶板外觀/電控 | ● | |
| 02 前引擎蓋 | | 飛石痕 | 02 方向盤握把 | ● | |

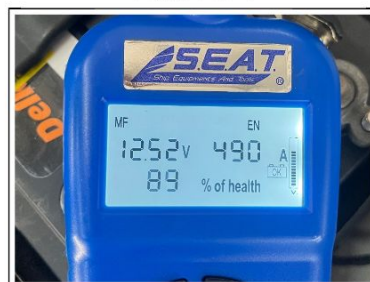
電瓶電壓

12.52 V

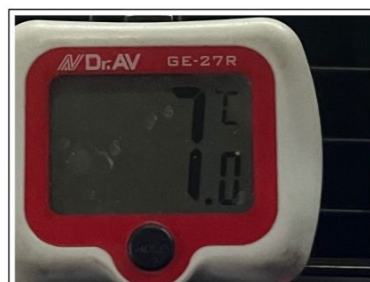
冷氣出風口溫度

7 度
