汽車保障認證優質聯盟  
Automobile Quality Assurance Alliance

# 車輛鑑定書

SIENTA

認證編號: 2025-0822-155829-71

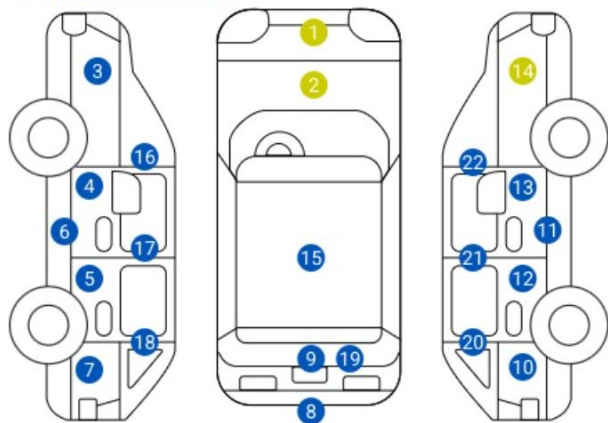
## 車體鈑件檢驗

| 項目 | 無 | 異常/說明 | 項目 | 無 | 異常/說明 |
|---|---|---|---|---|---|
| 01 前保險桿 | | 飛石痕 | 01 儀錶板外觀/電控 | ● | |
| 02 前引擎蓋 | | 飛石痕 | 02 方向盤握把 | ● | |
| 14 右前葉子板 | | 凹痕 | 14 空調面板 按鈕 | ● | |

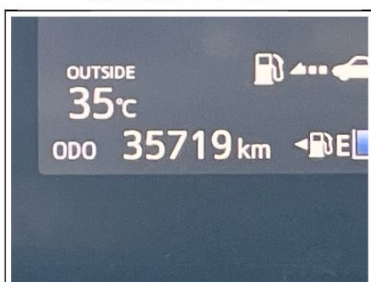
儀表顯示里程

儀表里程數

35719 KM

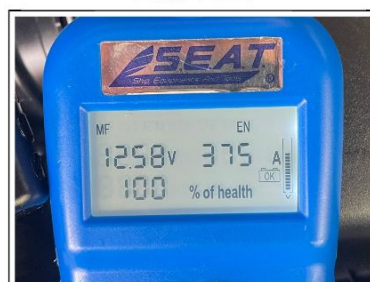
電瓶電壓

電瓶  
電壓值

12.58 V

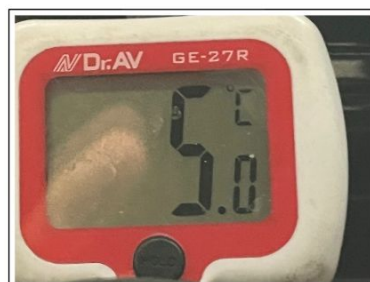
冷氣出風口溫度

冷氣  
出風口溫度

5 度
