# 車輛鑑定書

認證編號: 2025-0922-142928-89

品牌車系 豐田 SIENTA

車身號碼 ZSP170~0011496

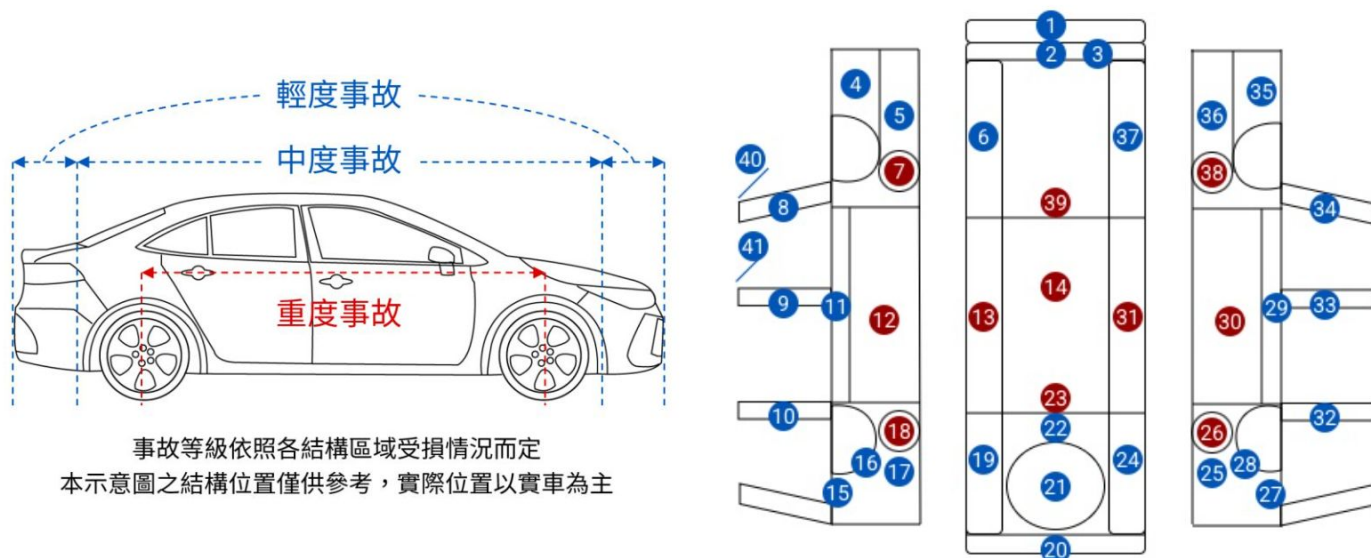
項目	無	異常/說明	項目	無	異常/說明
01 水箱上支架	●		21 後廂底板(備胎室)	●	
02 水箱下支架	●		22 後廂內底板	●	
03 水箱下支架輔助	●		23 後座椅車底板	●	
04 左前劍尾	●		24 右後大樑	●	
05 左前內龜板	●		25 右後龜底板內端	●	
06 左前大樑	●		26 右後避震器座	●	
07 左前避震器座	●		27 右後葉子板	●	
08 左A柱內板	●		28 右後輪弧艙內板	●	
09 左B柱內板	●		29 右戶定外板	●	
10 左C柱/D柱內板	●		30 右戶定內底板	●	
11 左戶定外板	●		31 底盤右側樑	●	
12 左戶定內底板	●		32 右C柱/D柱內板	●	
13 底盤左側樑	●		33 右B柱內板	●	
14 底盤(中間區塊)	●		34 右A柱內板	●	
15 左後葉子板	●		35 右前劍尾	●	
16 左後輪弧艙內板	●		36 右前內龜板	●	
17 左後龜底板內端	●		37 右前大樑	●	
18 左後避震器座	●		38 右前避震器座	●	
19 左後大樑	●		39 防火牆	●	
20 後尾板	●		40 車頂內支架	●	
			41 車頂	●

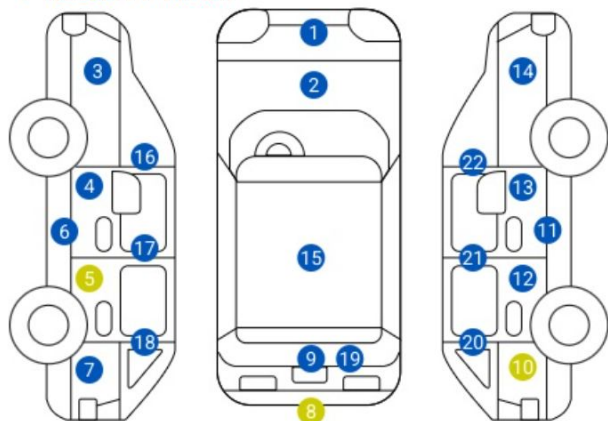
## 車體鈹件檢驗

項目	無	異常/說明	項目	無	異常/說明
01 前保險桿	●		01 儀錶板外觀/電控	●	
02 前引擎蓋	●		02 方向盤握把		刮痕、磨擦痕
03 左前葉子板	●		03 左前座椅外觀/電控	●	
04 左前車門	●		04 左前車門飾板/按鍵	●	
05 左後車門		凹痕	05 左後車門飾板/按鍵	●	
06 左戶定外板	●		06 後座座椅外觀/電控	●	
07 左後葉子板	●		07 右後車門飾板/按鍵	●	
08 後保險桿		邊緣刮痕	08 第3排座椅外觀/電控	●	
09 後車廂蓋	●		09 右前車門飾板/按鍵	●	
10 右後葉子板		凹痕	10 右前座椅外觀/電控	●	
11 右戶定外板	●		11 手套箱	●	
12 右後車門	●		12 天花板/天窗機能	●	
13 右前車門	●		13 音響與多媒體	●	
14 右前葉子板	●		14 空調面板 按鈕	●	
15 車頂	●		15 中央扶手/置物	●	
16 左A柱外板	●		16 後車廂 內飾板/按鍵	●	
17 左B柱外板	●		17 儀錶板上方	●	
18 左C/D柱外板	●		18 遮陽板	●	
19 後引擎蓋	●		19 座椅滑槽	●	
20 右C/D柱外板	●		20 地毯	●	
21 右B柱外板	●		21 後棧板	●	
22 右A柱外板	●		22 內裝全部	●

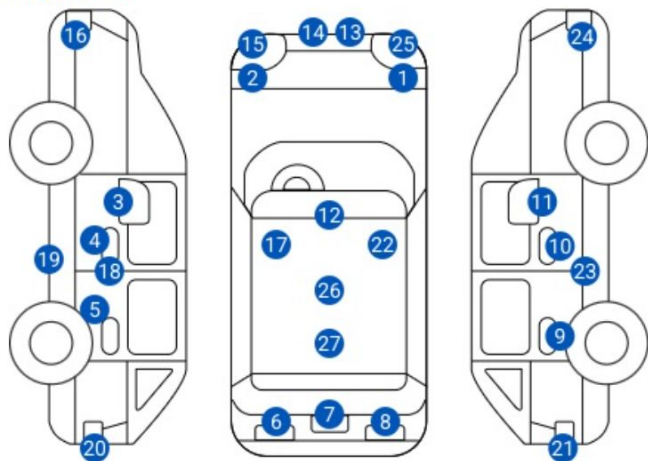
## 外觀檢驗

項目	無	異常 / 說明
01 右前燈	●	
02 左前燈	●	
03 左後照鏡	●	
04 左前門手把	●	
05 左後門手把	●	
06 左後燈	●	
07 後車廂開關	●	
08 右後燈	●	
09 右後門手把	●

項目	無	異常/說明
10 右前門手把	●	
11 右後照鏡	●	
12 整體外觀	●	
13 前水箱護罩	●	
14 日間行車燈	●	
15 左前霧燈	●	
16 左前方向燈	●	
17 左側車頂行李架	●	
18 車門膠條/外飾板	●	
19 左側裙	●	
20 左後方向燈	●	
21 右後方向燈	●	
22 右側車頂行李架	●	
23 右側裙	●	
24 右前方向燈	●	
25 右前霧燈	●	
26 硬頂敞篷/軟篷	●	
27 軟篷	●

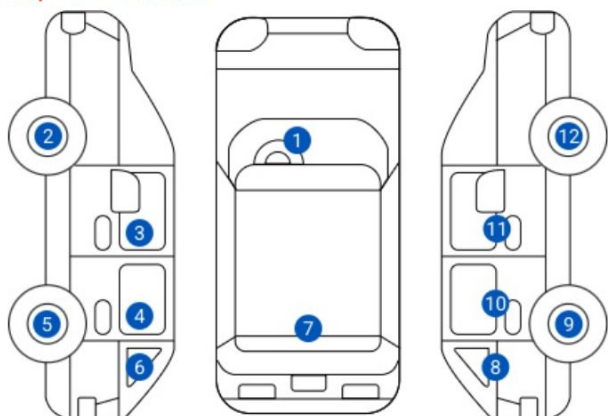
## 玻璃/輪圈檢驗

項目	無	異常 / 說明
01 前檔	●	
02 左前輪圈	●

項目	無	異常/說明
03 左前窗	●	
04 左後窗	●	
05 左後輪圈	●	
06 左後小窗	●	
07 後檔	●	
08 右後小窗	●	
09 右後輪圈	●	
10 右後窗	●	
11 右前窗	●	
12 右前輪圈	●

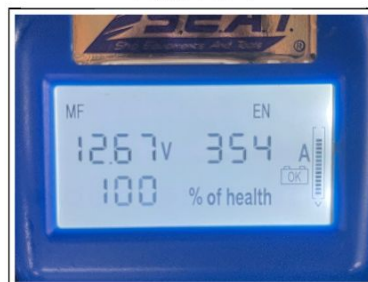
電瓶電壓

12.67 V

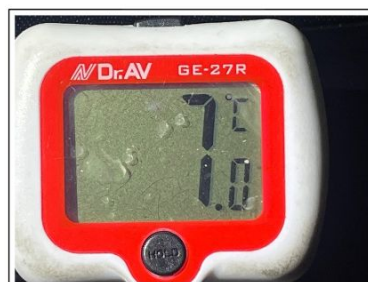
冷氣出風口溫度

7 度
