汽車保障認證優質聯盟  
Automobile Quality Assurance Alliance

# 車輛鑑定書

認證編號: 2025-0923-160525-40

品牌車系 豐田 CROSS

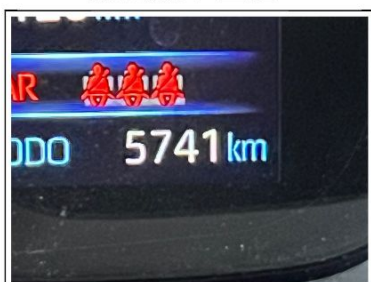
儀表顯示里程

儀表里程數

5741 KM

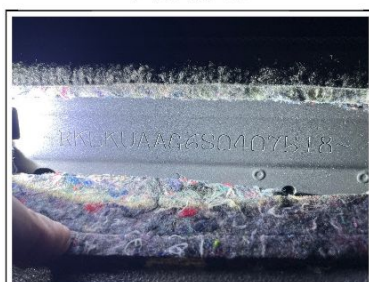
車身號碼

車身號碼異常檢驗

正常

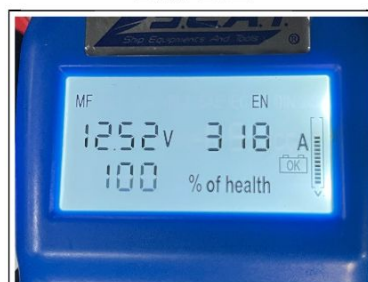
電瓶電壓

電瓶  
電壓值

12.52 V

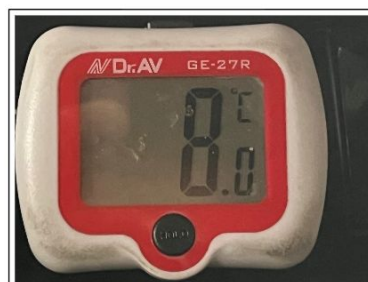
冷氣出風口溫度

冷氣  
出風口溫度

8 度
