汽車保障認證優質聯盟  
Automobile Quality Assurance Alliance

# 車輛鑑定書

認證編號: 2025-0926-133553-95

品牌車系 馬自達 馬3

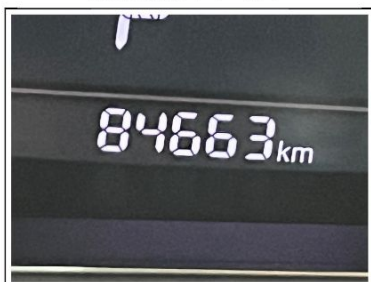
儀表顯示里程

84663 KM

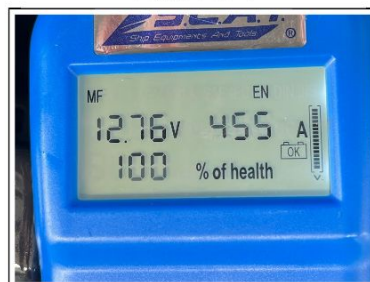
電瓶電壓

12.76 V

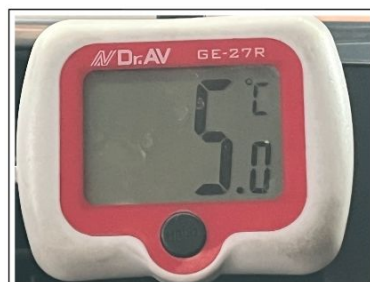
冷氣出風口溫度

5 度
