# 車輛鑑定書

豐田

YARIS

認證編號: 2025-1002-134925-81

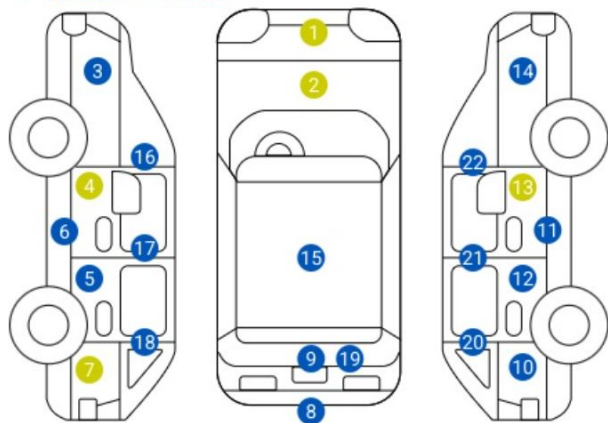
## 車體鈑件檢驗

| 項目 | 無 | 異常/說明 | 項目 | 無 | 異常/說明 |
|---|---|---|---|---|---|
| 01 前保險桿 | | 飛石痕 | 01 儀錶板外觀/電控 | ● | |
| 02 前引擎蓋 | | 飛石痕 | 02 方向盤握把 | ● | |
| 04 左前車門 | | 凹痕 | 04 左前車門飾板/按鍵 | ● | |
| 07 左後葉子板 | | 凹痕 | 07 右後車門飾板/按鍵 | ● | |
| 13 右前車門 | | 凹痕 | 13 音響與多媒體 | ● | |

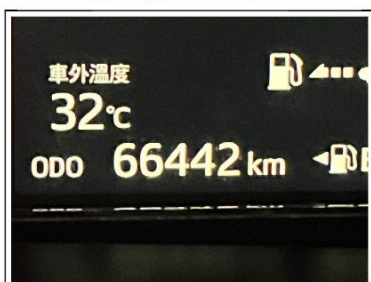
儀表顯示里程

66442 KM

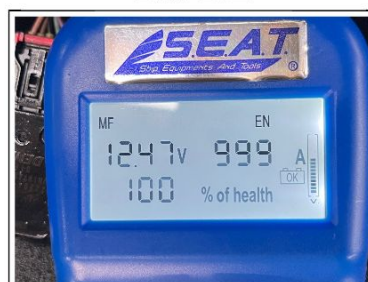
電瓶電壓

12.47 V

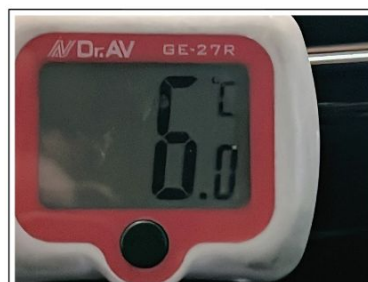
冷氣出風口溫度

6 度
