# 車輛鑑定書

認證編號: 2025-0502-113937-34

品牌車系 豐田 ALTIS

車身號碼 ZWE211~0017246

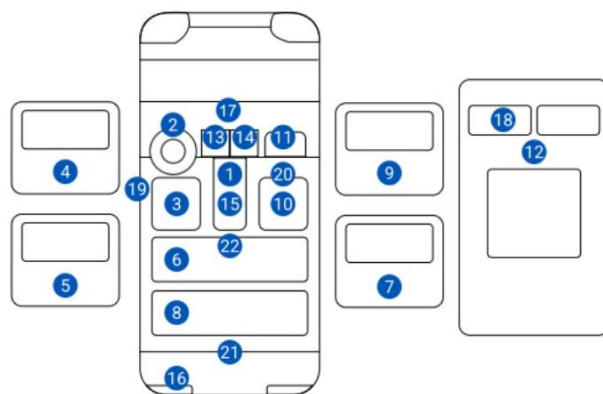
| 項目 | 無 | 異常/說明 | 項目 | 無 | 異常/說明 |
|---|---|---|---|---|---|
| 01 前保險桿 | | 飛石痕,刮痕 | 01 儀錶板外觀/電控 | ● | |
| 02 前引擎蓋 | | 有更換 | 02 方向盤握把 | ● | |
