# 車輛鑑定書

2019 年 5 月

CAMRY

認證編號: 2025-0604-153346-98

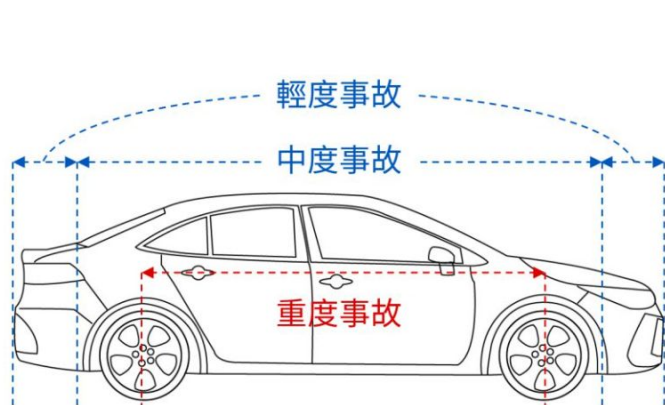
事故等級依照各結構區域受損情況而定  
本示意圖之結構位置僅供參考，實際位置以實車為主
