# 車輛鑑定書

中華

DELICA

認證編號: 2025-0617-170630-74

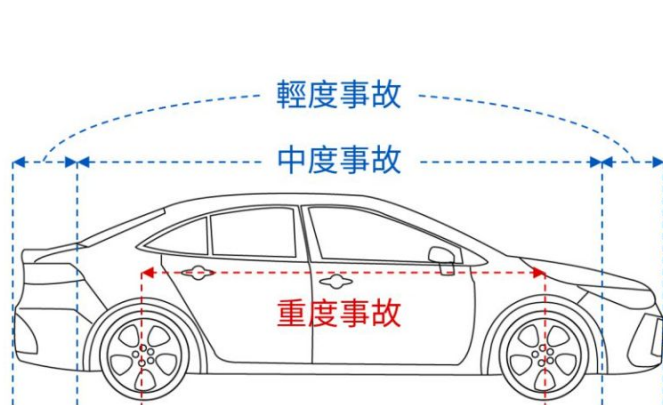
事故等級依照各結構區域受損情況而定  
本示意圖之結構位置僅供參考，實際位置以實車為主

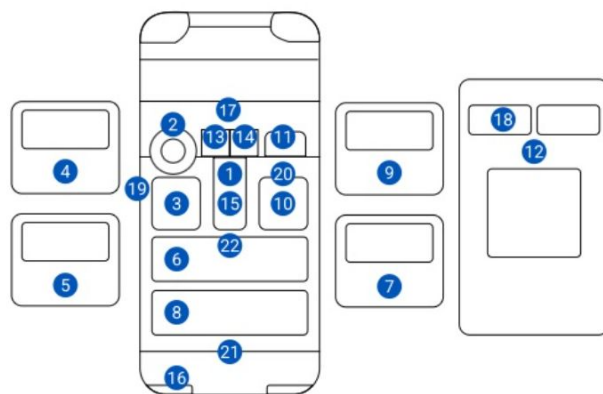
## 車體鈑件檢驗

| 項目 | 無 | 異常/說明 | 項目 | 無 | 異常/說明 |
|---|---|---|---|---|---|
| 02 前引擎蓋 | | 飛石痕 | 02 方向盤握把 | ● | |
| 04 左前車門 | | 刮痕、凹痕 | 04 左前車門飾板/按鍵 | ● | |
| 05 左後車門 | | 有更換,刮痕 | 05 左後車門飾板/按鍵 | ● | |
| 07 左後葉子板 | | 刮痕 | 07 右後車門飾板/按鍵 | ● | |
| 09 後車廂蓋 | | 刮痕 | 09 右前車門飾板/按鍵 | ● | |
| 12 右後車門 | | 刮痕 | 12 天花板/天窗機能 | ● | |
| 13 右前車門 | | 刮痕、凹痕 | 13 音響與多媒體 | ● | |
| 15 車頂 | | 刮痕、凹痕 | 15 中央扶手/置物 | ● | |
